Führung zur Burg Wersau

Leitmaterial für Führungen auf dem Gelände der Burg Wersau, Reilingen

Archäologiepark Wersau

Die Burg und ihre Mühle - Eine Zeitreise

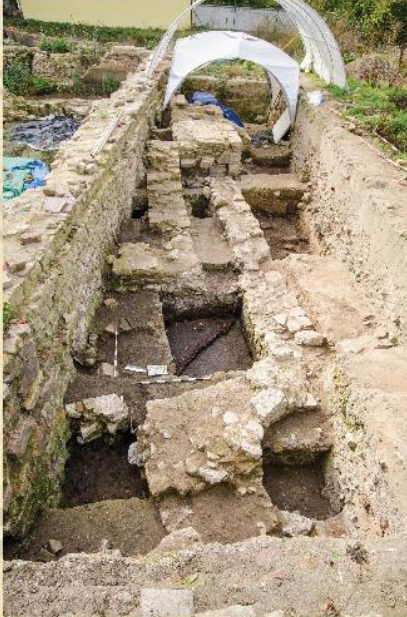
Abb.1

Abb 1: Blick auf die Nördliche Außenmauer der Burg. Im Hintergrund das Fundament des Eingangstores mit Ansatz der Brücke. Südlich davon ein rechteckige Turmfundament (14.Jh.)

Sie befinden sich an der nordöstlichen Ecke des ehemaligen Burggeländes. Von hier aus lässt sich der Verlauf der Außenmauer von einem runden Wehrturm bis hin zum Fundament der einstigen Eingangsbrücke verfolgen (Abb. 1).

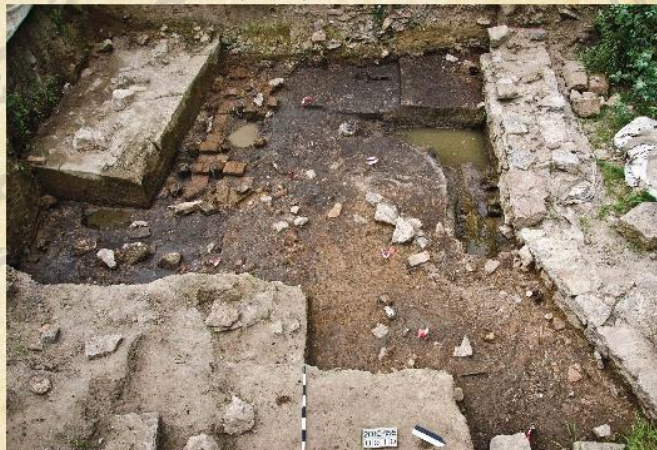
Abb.2

Abb.2: Blick in den Burggraben während der Ausgrabungen. Rechts die äußere Befestigungsmauer des Burggrabens, links Fundamente zeitlich verschiedener Brückenbauten aus Holz und Stein.

Die Brücke überspannte den nördlich gelegenen Burggraben, der beidseitig von Mauern befestigt ist. Im Inneren des Grabens befinden sich mehrere Fundamente der Brückenbögen, welche sowohl Bauphasen des 13. und 14. Jahrhunderts aus Holz, wie auch solche des späten 16. Jahrhunderts aus Stein aufweisen (Abb. 2).

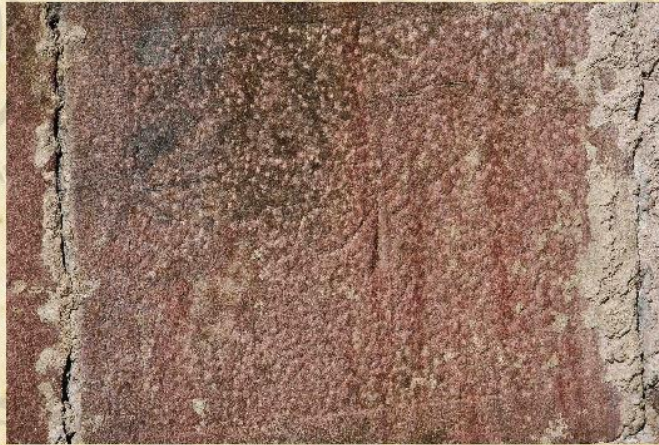
Abb.1

Abb. 1:
Bossierter Sandstein mit Steinmetzzeichen

Zu den ältesten erhaltenen Teilen der Mühle gehört die Mahlstube, gebaut aus roten Sandsteinquadern mit Bossenverzierung (Abb. 1), auf denen es eine Vielzahl an Steinmetzzeichen zu entdecken gibt. Diese Werksteine sind typisch und sind an verschiedenen repräsentativen Bauten der Kurfürsten (wie etwa dem Heidelberger und Schwetzingener Schloss) zu finden.

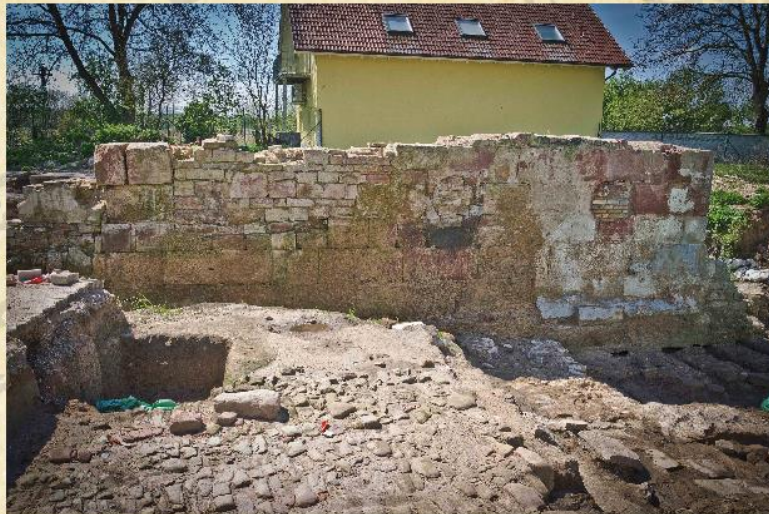
Abb.2

Abb. 2:
Blick von Osten auf die Außenmauer der alten Mühle mit zwei zugesetzten Einlassungen für die ehemaligen Wellbäume der Mühlräder (südlich die ältere, nördlich die jüngere Einlassung). Im Vordergrund die Pflasterung des Innenhofes.

In der östlichen Mauer des Gebäudes befinden sich zwei runde Einlassungen aus unterschiedlichen Zeitstellungen (siehe Abb. 2) in welchen die Wellbäume der Mühlräder gelagert waren. Die zugehörigen Mahlsteine - ebenfalls aus rotem Sandstein - finden sich noch heute sekundär im Inneren des Gebäudes verbaut. Der von Süden nach Norden quer durch das Gelände verlaufende Mühlkanal (Abb. 3) wurde vom Kraichbach gespeist und konnte bei Bedarf durch Schleusen aufgestaut oder umgeleitet werden. Um der

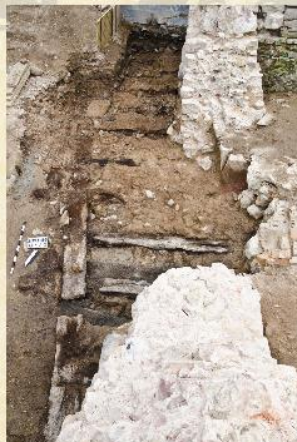
Abb. 3:
Blick von Norden auf die Fundamente des Mühlkanals während der Ausgrabungen.

Mühlkanal aufwändig mit Steinpackungen und massiven Eichenbohlen fundamentierte, deren dendrochronologische Datierung in das Winterhalbjahr 1567/68 vermutlich die Entstehung der Mühle widerspiegelt (siehe Abb. 3).

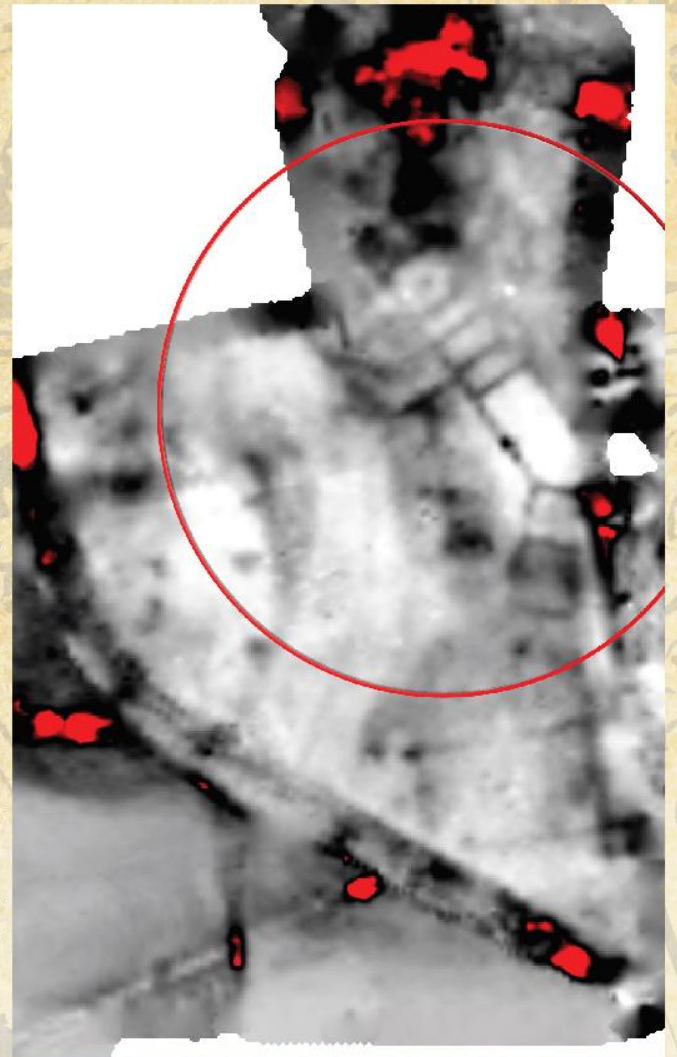
Abb. 1
Geoelektrische Widerstandsmessung des Geländes. In Schwarz und Rot sind Konzentrationen von Steinen bzw. Mauern wiedergegeben.

Bereits bei den im Jahr 2010 durchgeführten geophysikalischen Prospektionen auf dem Gelände konnten die markanten Umrisse einiger Gebäudedefundamente entdeckt werden (siehe Abb. 1), die sich auch bei Trockenheit immer wieder im Bewuchs der Wiese abzeichnen. Zu erkennen sind lange, rechteckige Gebäude im östlichen Teil des gesamten Geländes, die bei einem Vergleich hervorragend zu dem Plan der Burg von 1690 passen (Siehe Standortplan).

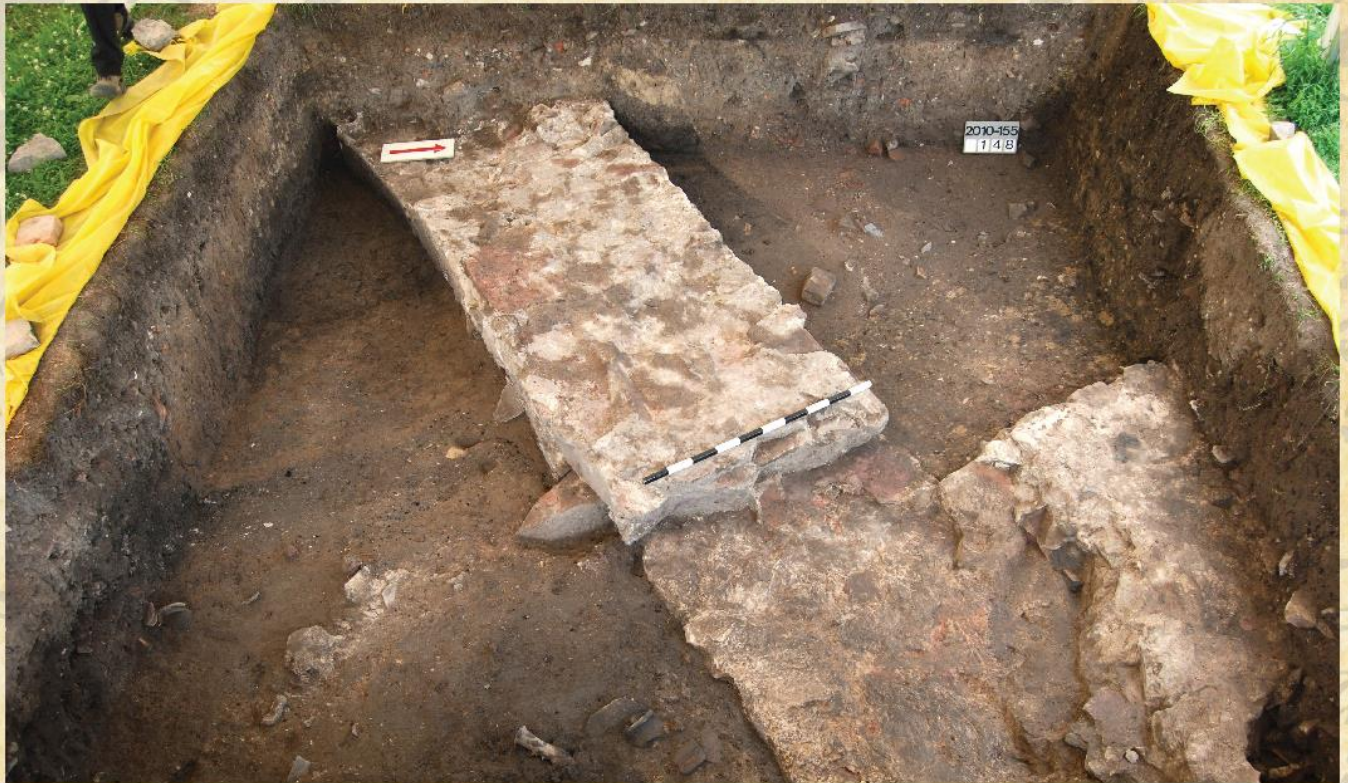
Abb. 1
Fundamente des Eingangstores zur Kernburg.Abb. 2
Fundamente eines Stützpfilers und des Torgebäudes.

An Mauern konnten – unmittelbar am Standort dieser Tafel – lediglich die vermutlichen Reste eines mittelalterlichen Torgebäudes aufgedeckt werden (Abb. 1), das wohl dem Schutz eines nach Osten in die Vorburg führenden Übergangs über den Burggraben diente. Im Südosten der Kernburg gelang darüber hinaus der Nachweis eines 3m x 4m großen, mit Gussmauerwerk gefüllten Balkenrosts. Er diente möglicherweise als Auflage eines Stützpfilers oder aber eines kleinen vorspringende Verteidigungstürmchens (Abb. 2).
